## 拉萨一出租房地下室渗水一个多月至今仍未找到原因

# 租户担忧:一直被水浸泡,安全隐患大

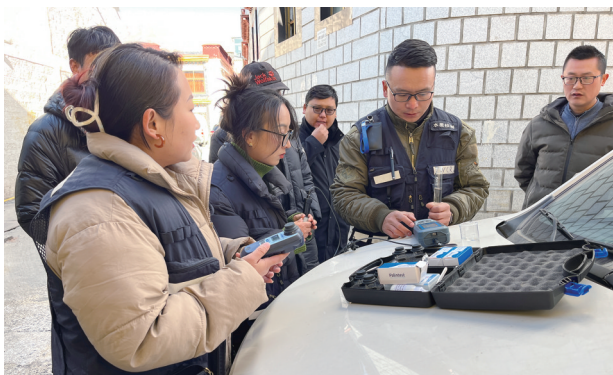
自来水公司工作人员进行检测。

记者了解到,2023年12月27日,拉萨市自来水公司在接到田先生反映的情况后高度重视,当天下午就委派巡检组、测漏组一同前往田先生的民宿了解情况并查找漏点。巡检组排查管线走位,测漏组用听漏仪器查找地下漏点,测漏后疑似发现了在距离民宿不远处的楚布寺办事处管网的一

1月5日上午,记者跟随田先生一同来到拉萨市自来水公司,在与拉萨市自来水公司负责人沟通交流后,自来水公司再次安排工作人员对田先生民宿地下室的积水进行水质检测,以此来判断漏水水源是否为自来水管网的供水。当天,拉萨市自来水公司水质检测人员就对田先生的民宿地下室积水进行了采样,进行现场检测。“经过检测,田先生的民宿地下室积水可以确定为地下水,但不能确定这是自来水管网的供水,也有可能是某些住户挖井所取的地下水。”拉萨市自来水公司水质检测人员米玛次仁说。

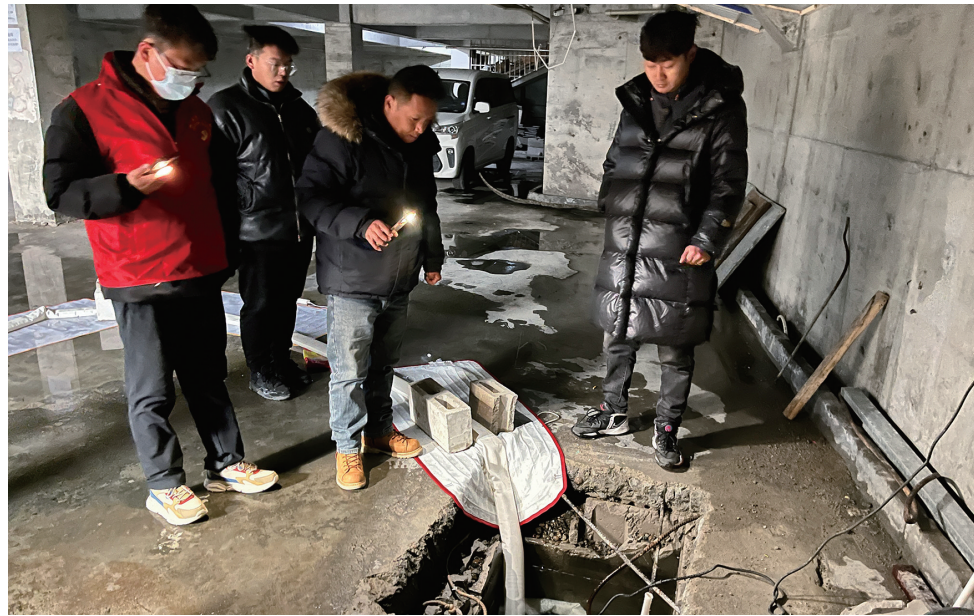
抽水现场。

1月4日,记者来到田先生经营的民宿,走进民宿旁边的地下室,记者看到在靠近出口处有一个1平方米左右的积水井,井内放置着一个小型水泵正在向外抽水,周围地面上也有大量积水,整个地下室地面阴冷潮湿,而在距离积水井2米左右的位置,便是田先生存放发电变压器的地方。

2023年12月29日,随着渗水量的不断增大,田先生也无力继续经营民宿,便暂时停止营业。由于地下室地面平坦,渗水量的增大导致积水快速在整个地下室蔓延,仅靠扫水已经解决不了问题,于是田先生找到施工人员在地下室挖开了一处约1平米的积水井,让积水能在井中有所缓存。眼看地下室的积水只增不减,田先生便使用抽水机进行抽水排除,尽力避免地下室一直被水浸泡,对房屋造成伤害。“我的发电变压器也在地下室,如果不及时清理积水导致变压器被水淹没,万一发生漏电的情况,后果不堪设想。”田先生无奈地说道。

使用抽水机进行抽水这个办法治标不治本,眼看着抽完水后很快又有积水,找到漏水点才是解决问题的根本所在。田先生说:“从发现地面开始渗水,每天约有200吨水渗出,刚开始5分钟左右达到一井水,现在仅仅只需要3分钟,漏水量越来越大,如果是自来水的话,对公共资源的浪费也是很严重的。”
